浅析侧围可切换充电孔机构 面品优化方案

文 | 陈俊宁 · 广汽乘用车有限公司

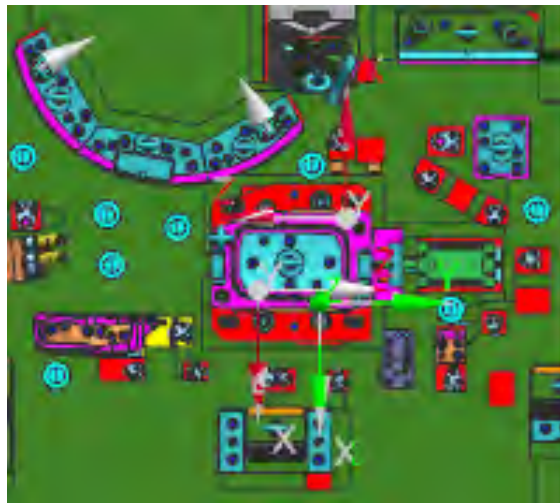
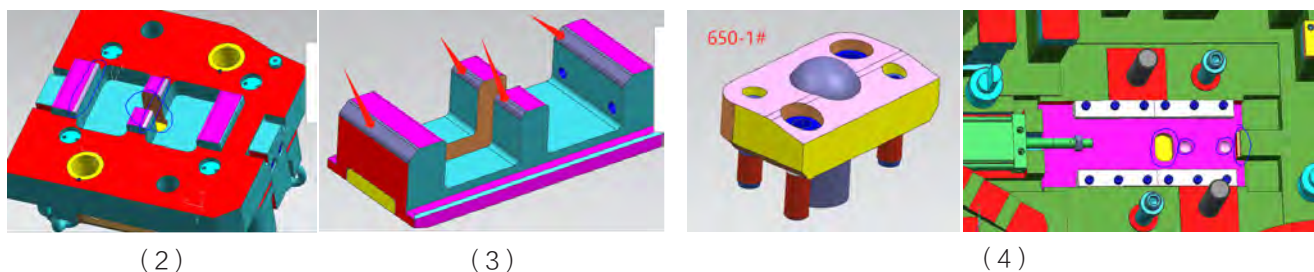
(1)

需要生产有充电孔的侧围时，利用本机构组的气缸（1）作为动力源，将机构组的支持板（2）和支撑板（3）活动到基座支撑面的下方，生产过程中，压料板受下模的反作用力，使得压料板向上运动，由于基座下方高的平面支撑在基座（3）的支撑面上，氮气弹簧件不能使本基座向上运动，这样，冲孔凸模（翻边凸模）或斜楔驱动块将被顶出压料板外，完成设计设定的工作。生产进行切换时，只需要将机构组活动到支撑面上挖空的部位，由于氮气弹簧的作用，使得基座被顶起，这

样,冲孔凸模(翻边凸模)或斜楔驱动块就被顶出压力板以内,这样冲孔凸模(翻边凸模)或斜楔驱动块就不会参与工作.这样即可生产无充电的侧围外板.工艺排布主要在第二、三、四工序增设充电孔的修边,翻边,整形工序.三个工序分别选择大小、行程合适的切换机构。

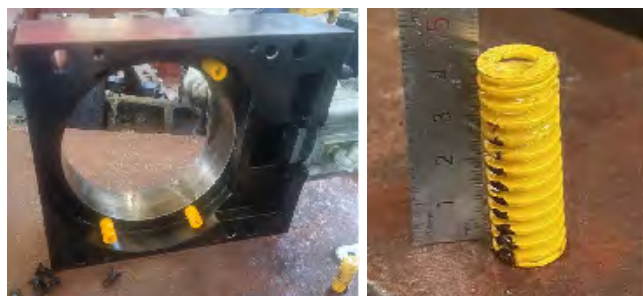
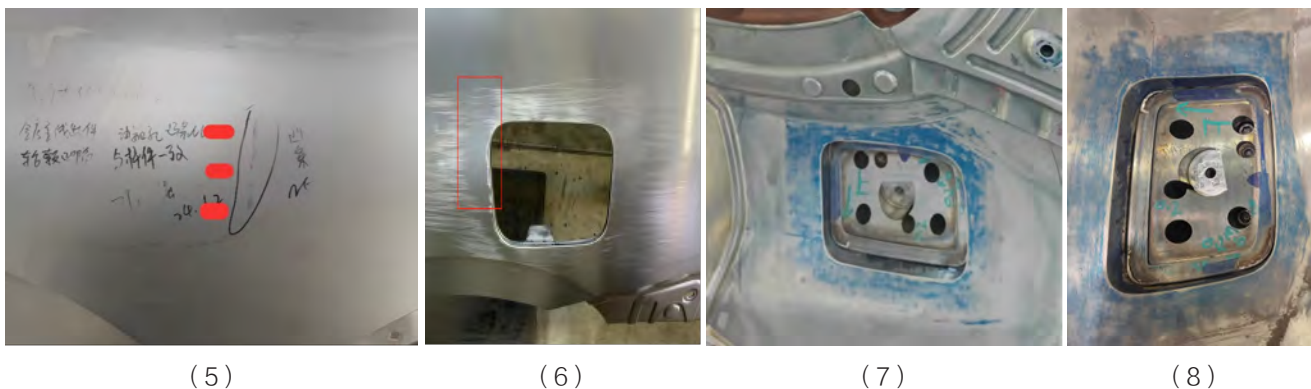
(5)

有充电孔的四角凹陷,侧围OP30切换有孔和无孔时,容易出现以下不良:生产无孔时,由于有孔的充电口压料板的强压,易出现凸模孔的边缘(投料和压料都有可能产生)凸条(5)与凹陷(6),逐步减弱充电孔周边压料板强压着色(7)时,有孔的翻边面品有较严重凹陷.充电口设置时刚好有一段在凸模的投料高点上,在加上板件刚性弱,下压时,零件触料凸模,导致无孔凸条与凹陷。

所以上述现状表明,因为所有零件都有回弹,多少有不贴模的情况,充电孔的各工序压料板着色不能太强,着色区应均匀的虚中有实,来平衡有孔与无孔零件的面品.要保证压料板的平衡稳定,防侧向力.以下着色参考(8),每处

着色边缘需要做一下过渡，不能有明显段差。
